FGH96/IN718 惯性摩擦焊接头高温拉伸断裂特征

摘要: 为了实现航空用 FGH96 和 IN718 异质高温合金高可靠连接, 为航空发动机关键部件安全评价及寿命预测提供基础数据及理论支持, 采用扫描电子显微镜、金相显微镜研究了 FGH96 和 IN718 异质高温合金惯性摩擦焊接头显微组织形貌、高温拉伸试样断口形貌和断裂位置。结果表明, 焊接接头焊缝区 FGH96 和 IN718 均为等轴晶粒组织, 晶粒尺寸约 $2 \mu\text{m}$, 焊缝区 γ' 和 δ 强化相基本全部溶解, 热力影响区 FGH96 侧晶内 γ' 基本全部溶解, IN718 侧 δ 强化相发生部分溶解, 短棒状形貌消失, 组织为粗细晶共存组织。焊接接头 650°C 高温拉伸试样均断裂在焊缝区, 但平均抗拉强度可达 1080.8 MPa , 基本与 IN718 母材等强, 高温拉伸试样起裂位置均处于试样边缘焊缝区, 裂纹产生的原因是由于焊缝区 γ' 和 δ 强化相基本全部溶解, 强化作用消失, 性能降低。裂纹产生后沿晶界由焊缝熔合线向试样内部扩展, 当裂纹从试样边缘焊缝区四周同时向试样内部扩展时, 在轴向拉力作用下形成“平台 + 凹坑”状断口特征, 当裂纹从试样边缘焊缝区局部位置开始向试样内部扩展时, 在轴向拉力作用下形成“平台 + 剪切”状断口特征。

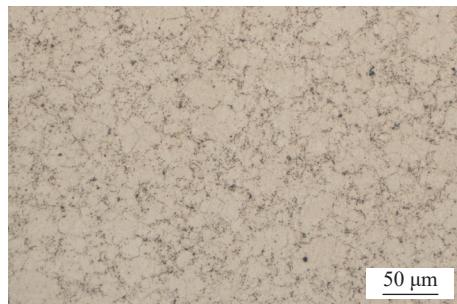
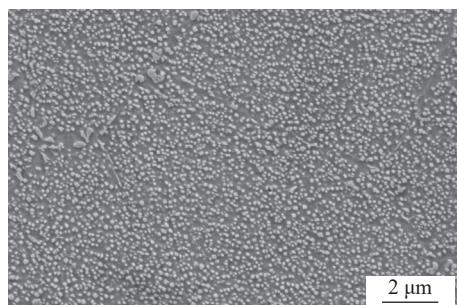
图 1 粉末高温合金 FGH96 母材组织

选用的试验材料分别为粉末冶金高温合金 FGH96 和镍基变形高温合金 IN718 管材, 焊前均为固溶 + 时效态, 化学成分如表 1 和表 2 所示。FGH96 母材组织如图 1 所示, 主要由 γ 基体 + γ' 强化相组成, 呈典型等轴晶形貌, γ' 强化相在晶界及晶内弥散析出; IN718 母材组织如图 2 所示, 主要由 γ 基体 + δ 相强化相组成, 晶粒尺寸大小不一, δ 强化相呈短棒状和椭球状, 主要分布在晶界处, 但晶内也有少量分布。

Fig. 1 Structure of FGH96 base metal of powder superalloy. (a) microstructure under optical microscope; (b) γ' phase distribution under SEM

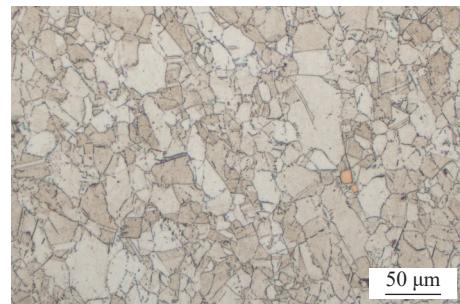
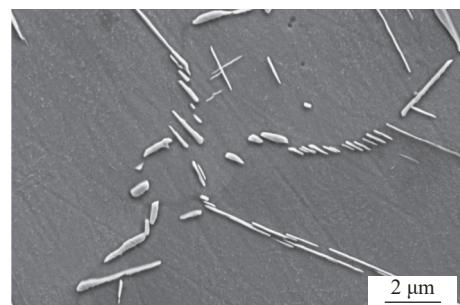
图 2 变形高温合金 IN718 母材组织

Fig. 2 Structure of the base material of deformed superalloy IN718. (a) microstructure under optical microscope; (b) δ phase distribution under SEM

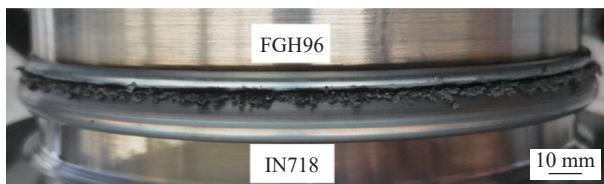
图 3 IN718/FGH96 异质高温合金惯性摩擦焊接头宏观形貌

试验设备选用哈尔滨焊接研究所有限公司自主研发 HWI-IFW-600 型号惯性摩擦焊机, 最大焊接力 600 t。焊前用酒精擦拭焊接表面, 去除油污和杂质。图 3 为 IN718/FGH96 异质高温合金惯性摩擦焊接头宏观形貌, 从图 3 可知, IN718 和 FGH96 侧均形成了光滑卷曲的飞边, 但 IN718 侧飞边明显大于 FGH96 侧, 并在两侧飞边中间存在薄片状氧化物。为了更加系统的研究 IN718/FGH96 异质高温合金惯性摩擦焊接头高温拉伸的断裂特征, 首先对焊接接头显微组织形貌进行了分析, 然后对拉伸试样分别进行了断口分析和断裂位置研究, 对拉断后试样 FGH96 侧沿垂直断裂面方向进行纵抛, 观察横截面上试样具体的断裂位置; 对拉断后试样 IN718 侧进行扫描电镜观察, 分析断口形貌及断裂特征。

Fig. 3 Macro morphology of IN718/FGH96 heteroalloy inertial friction welding joint

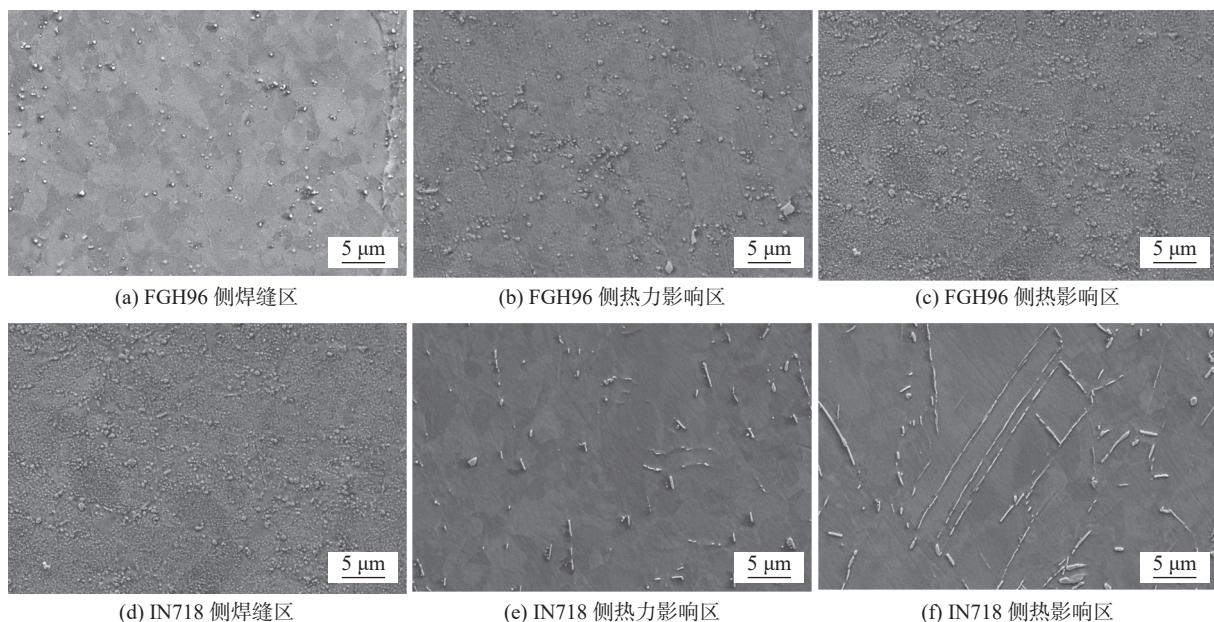
图 4 IN718/FGH96 异质高温合金惯性摩擦焊接头显微组织

温合金惯性摩擦焊接头显微组织进行分析, 图 4 为 IN718/FGH96 异质高温合金惯性摩擦焊接头显微组织。由图可以看到, 在惯性摩擦焊接过程强热力耦合作用下, 焊缝区发生动态再结晶, 形成了细小而均匀的等轴晶粒, 晶粒尺寸约 2 μm , FGH96 侧原始弥散分布的细小 γ' 强化相和 IN718 侧原始短棒状 δ 强化相在焊缝区基本全部溶解, FGH96 侧在焊后冷却过程中仅在晶界处析出少量 γ' 强化相, IN718 侧焊缝区强化相全部消失, 焊缝区显微组织分别如图 4a, 4d 所示。相比于焊缝区, 热力影响区受到的力和热的综合作用较小, 相比于焊缝区晶粒变形较小, 仅有部分变形晶粒在焊接热的作用下发生再结晶, 再结晶程度远小于焊缝区, 因此该区域呈粗晶与细晶共存特征, 显微组织如图 4b, 4e 所示, 从图中可以看到 FGH96 侧晶内 γ' 强化相基本全部溶解, 晶界处 γ' 强化相分布较多, IN718 侧 δ 强化相仍发生部分溶解, 短棒状形貌消失。热影响区由于只经受了焊接热过程作用, 显微组织特征基本与母材区相似, 只是 γ' 强化相和 δ 强化相开始发生溶解, 尺寸逐渐变小。

Fig. 4 Microstructure of IN718/FGH96 heteroalloy inertial friction welding joint. (a) weld zone on FGH96 side; (b) thermal influence zone on FGH96 side; (c) heat affected zone on FGH96 side; (d) weld zone on IN718 side; (e) thermal affected zone on the IN718 side; (f) thermal affected zone on the IN718 side

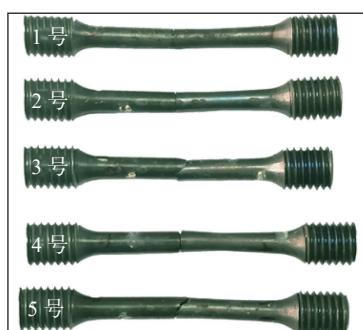
(a) 高温拉伸试样

按照 ASTM E21-20 航空标准对 IN718/FGH96 异质高温合金惯性摩擦焊接头进行 650 $^{\circ}\text{C}$ 高温拉伸性能测试, 高温拉伸试验数据和拉伸试样如表 3 和图 5 所示。从图中可知高温拉伸试样破坏位置主要位于焊缝区, 究其原因是由于惯性摩擦焊过程中

焊缝区温度可达 1200°C , 超过了 γ' 强化相和 δ 强化相的固溶温度, 焊缝区的 γ' 强化相和 δ 强化相基本全部溶于基体, 使 γ' 相和 δ 相在 FGH96 和 IN718 合金中的沉淀强化作用消失, 焊缝区强度降低, 成为拉伸试样中的性能薄弱区域。从表3中可知, 虽然拉伸试样均断裂于焊缝区, 但接头平均抗拉强度为 $1 080.8 \text{ MPa}$, 基本与 IN718 母材等强, 并且从图5a中可以发现, 除3号试样外, 1号、2号、4号和5号拉伸试样IN718侧均发生了明显的塑性变形, 进一步说明焊缝区强度基本与IN718母材等强, 而造成这一现象的主要原因可能是由于焊缝区

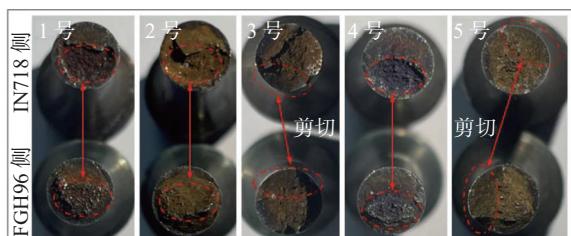
(b) 高温拉伸断口宏观形貌

图5b为接头高温拉伸宏观断口形貌, 从图中可以发现高温拉伸断口边缘区域均存在一定程度的蓝紫色氧化区, 并且拉伸断口存在两种不同的断裂特征, 1号、2号、4号拉伸试样宏观断口为“平面+凹坑”形状貌, 3号和5号拉伸试样宏观断口为“平面+剪切”形状貌。

针对图5中存在的两种典型断口特征, 分别选取1号、4号试样和3号、5号试样进行断口分析。

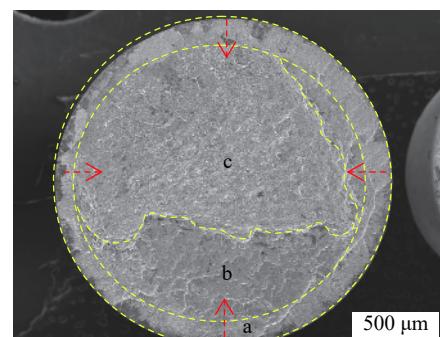
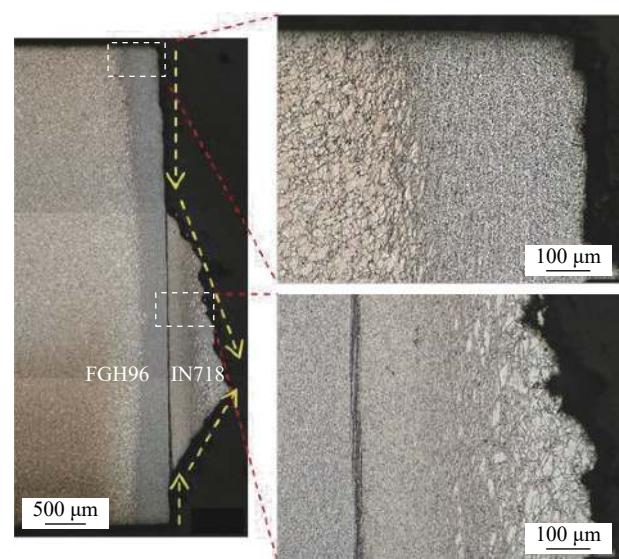
图6 1号试样拉伸断口显微组织和金相形貌

图6为FGH96/IN718异种高温合金惯性摩擦焊接头高温拉伸1号试样的IN718侧断口宏观形貌和FGH96侧纵抛金相形貌。从图6a中可以观察到, 1号试样高温拉伸断口存在a, b, c 3种典型区域, a区域位于拉伸断口边缘, 在此区域内存在较多呈

Fig. 6 Microscopic appearance and metallographic photos of the tensile fracture of specimen No. 1. (a) macro fracture morphology of IN718 side of sample No. 1; (b) side throw fracture morphology of sample No. 1 FGH96

黑色片状形貌,结合图 5b 中拉伸断口宏观形貌可知,黑色片状形貌为高温拉伸断口边缘位置存在的高温氧化区域,究其原因主要是由于在高温拉伸试验中拉伸试样边缘局部区域首先发生了开裂,高温下暴露时间较长,发生了氧化导致颜色较深;随着裂纹的从边缘位置向内部扩展,逐渐形成了图 6a 中的 b 区域所示的阶梯状平台相貌,从图中可以发现 b 区域较为平整,说明在此过程中裂纹扩展速度较快;最终由于裂纹扩展面积较大,无法继续承受较大的轴向拉力,在轴向拉力的作用下试样发生断裂,形成了 c 区域所示的凹坑形貌;从图 6b 中也可以发现,FGH96/IN718 异种高温合金惯性摩擦焊接头高温拉伸过程中裂纹从试样边缘沿焊缝熔合线由四周向中心扩展,在试样中心区域由于 IN718 侧强度较低,在轴向拉伸作用下发生撕裂,形成凹坑状形貌。

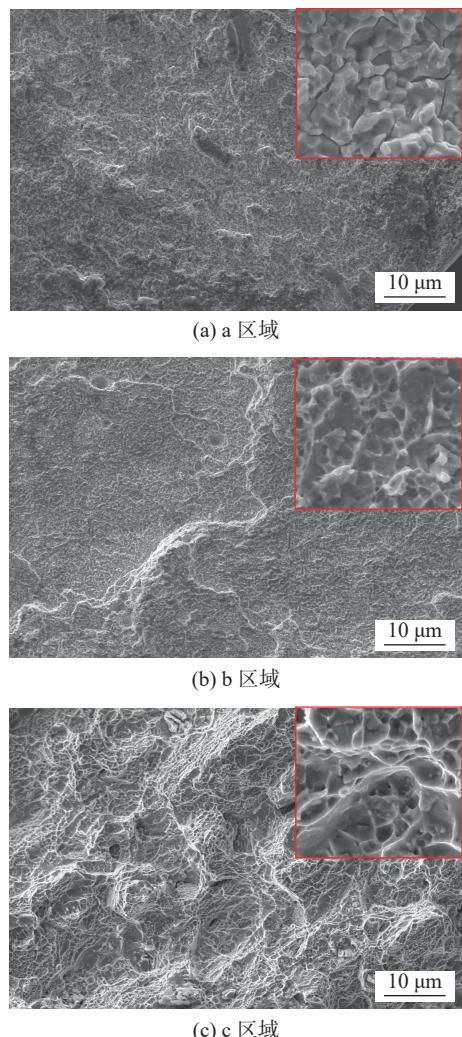
图 7 1 号试样 IN718 侧断口典型区域显微形貌

Fig. 7 Micromorphology of typical fracture area on IN718 side of specimen No. 1. (a) zone a; (b) zone b; (c) zone c

倍显微形貌。从图 7a 中可知, a 区域微观形貌呈“结晶状”,有金属光泽,并存在较明显的氧化区域,高倍下断口为细小等轴晶粒形貌,微观裂纹沿着晶界进行扩展,断裂形式为脆性断裂; b 区域断口形貌较为平整,显微形貌呈非常细小的韧窝,说明裂纹在该区域扩展时基本没有发生塑性变形,扩展速度较快;c 区域呈明显撕裂状特征,显微形貌多为撕裂状的韧窝。

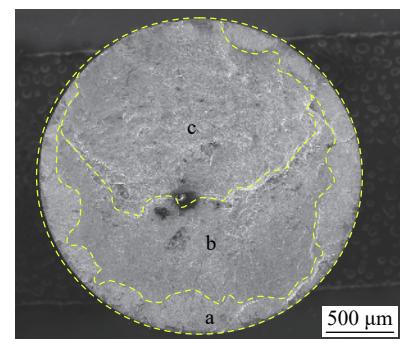
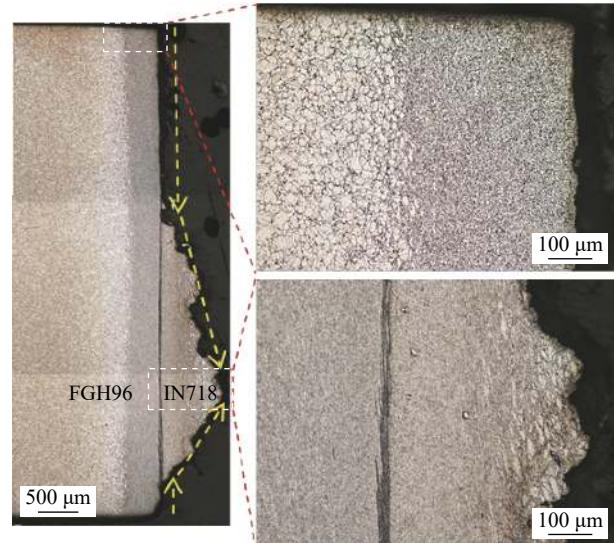
图 8 4 号试样拉伸断口显微组织和金相形貌

图 8 为 FGH96/IN718 异种高温合金惯性摩擦焊接头高温拉伸 4 号试样的 IN718 侧断口宏观形貌和 FGH96 侧纵抛金相形貌。从图 8 可以看出,不论是电镜下 IN718 侧宏观断口形貌还是 FGH96 侧纵抛金相形貌,均和 1 号试样断口形貌极其相似,宏观断口均存在 a, b, c 3 个典型区域,裂纹均由四周向中心区域扩展,并在试样内部发生断裂,形成锯齿状撕裂形貌。图 9 为 4 号试样宏观断口中 a,

Fig. 8 Microscopic appearance and metallographic photos of the tensile fracture of specimen No. 4. (a) macro fracture morphology of IN718 side of sample No. 4; (b) side throw fracture morphology of sample No. 4 FGH96

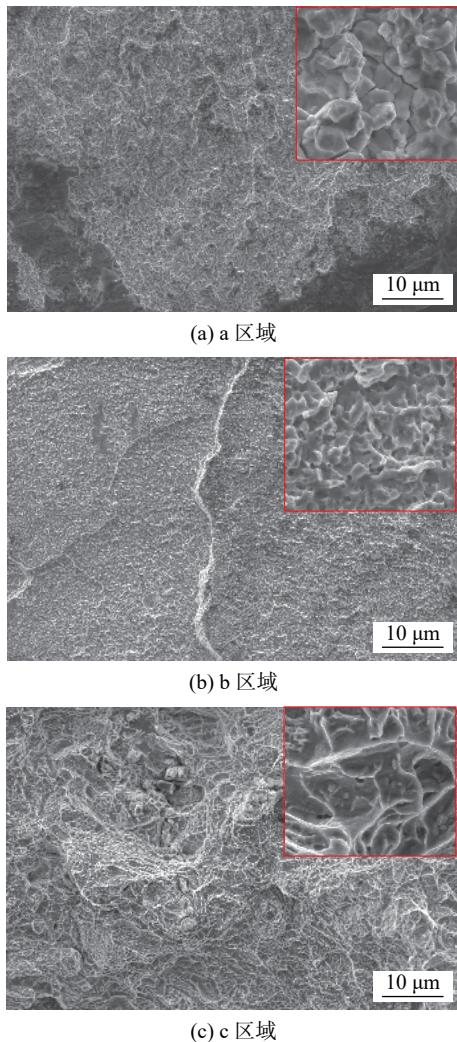
图 9 4 号试样 IN718 侧断口典型区域显微形貌

b, c 3 个典型区域电镜下高倍显微形貌, 从图中也可以观察到 4 号试样 a, b, c 3 个区域高倍形貌与 1 号试样高倍形貌基本一致, 说明图 5 中体现的 FGH96/IN718 异种高温合金惯性摩擦焊接头高温拉伸断口中“平台 + 凹坑”状特征形貌并非个例, 而是具有普遍性和一致性.

Fig. 9 Micromorphology of typical fracture area on IN718 side of specimen No. 4. (a) zone a; (b) zone b; (c) zone c

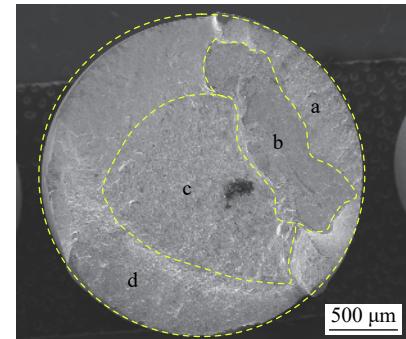
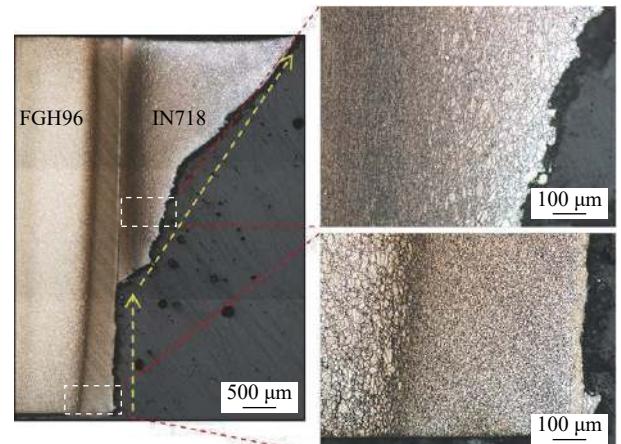
图 10 3 号试样拉伸断口显微组织和金相形貌

图 10 为 FGH96/IN718 异种高温合金惯性摩擦焊接头高温拉伸 3 号试样的 IN718 侧断口宏观形貌和 FGH96 侧纵抛金相形貌. 结合图 5 中 3 号试样断口特征, 从图 10a 中可以观察到 3 号试样断口可以分为 a, b, c 和 d 4 个典型区域, a 和 b 区域为裂纹扩展形成的平面, 垂直于轴向应力方向, c 和 d 区域为试样发生剪切断裂而形成的与轴向接近 45° 的剪切断口形貌; 从图 10b 中拉伸断口纵抛面也可以看到, 裂纹从试样边缘位置沿焊缝熔合线向

Fig. 10 Microscopic appearance and metallographic photos of the tensile fracture of specimen No. 3. (a) macro fracture morphology of IN718 side of sample No. 3; (b) side throw fracture morphology of sample No. 3 FGH96

试样内部扩展, 扩展一定距离后, 试样断裂面受力不均匀, 并且由于 IN718 侧强度较低, 在轴向拉力的作用下 IN718 侧发生剪切断裂, 形成如图 10b 所示的典型剪切状形貌.

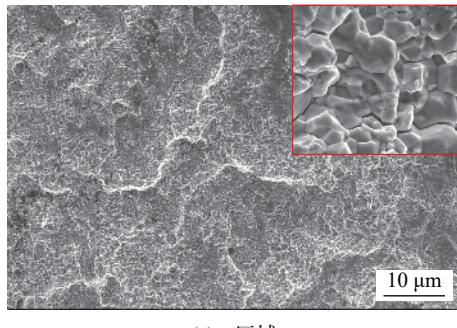
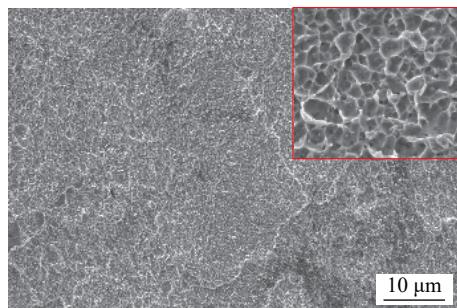
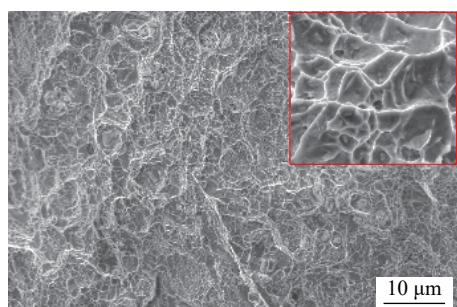
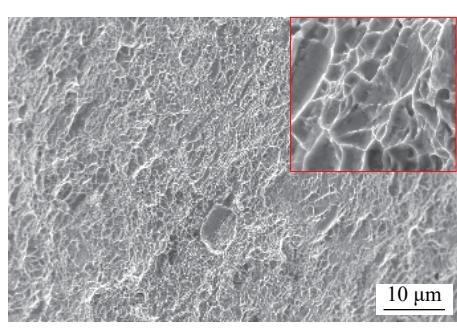
图 11 3 号试样 IN718 侧断口典型区域显微形貌

图 11 为 3 号试样拉伸断口 a, b, c 和 d 4 个典型区域的高倍显微形貌, a 区域高倍下断口为细小等轴晶粒形貌, 微观裂纹沿着晶界进行扩展, 断裂形式为脆性断裂; b 区域断口较为平整, 显微形貌呈非常细小的韧窝; c 区域呈明显撕裂状特征, 显微形貌多为撕裂状的韧窝; d 区域显微形貌为与轴向呈 45° 的拉长韧窝, 属于典型剪切断裂特征.

Fig. 11 Micromorphology of typical fracture area on IN718 side of specimen No. 3. (a) zone a; (b) zone b; (c) zone c; (d) zone d

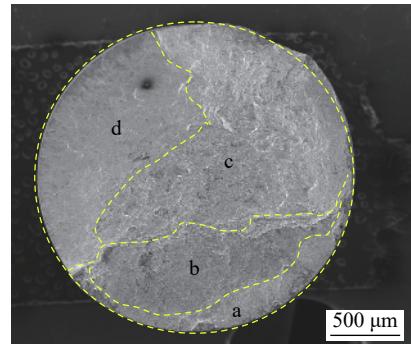
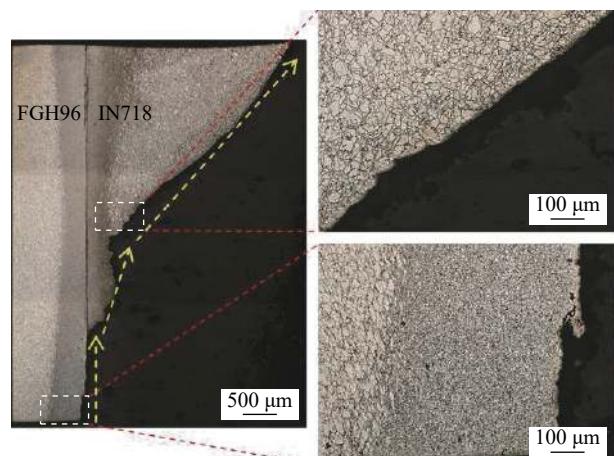
图 12 5 号试样拉伸断口显微组织和金相形貌

图 12 为 FGH96/IN718 异种高温合金惯性摩擦焊接头高温拉伸 5 号试样的 IN718 侧断口宏观形貌和 FGH96 侧纵抛金相形貌. 从图中可以观察到, 5 号试样断口形貌与 3 号试样基本一致, 裂纹均由试样边缘区域产生后沿焊缝熔合线逐渐向内部扩展, 形成由 a 和 b 区域所组成

的平台区, 裂纹扩展到一定程度后在轴向拉力作用下沿 IN718 侧发生剪切断裂, 形成“平台 + 剪切”状特征的断口形貌。图 13 为 5 号试样拉伸断口 a, b, c 和 d 4 个典型区域的高倍显微形貌, 与 3 号试样拉伸断口高倍显微组织形貌基本一致。

Fig. 12 Microscopic appearance and metallographic photos of the tensile fracture of specimen No. 5. (a) macro fracture morphology of IN718 side of sample No. 5; (b) side throw fracture morphology of sample No. 5 FGH96

焊接头高温拉伸试验 1 号、4 号试样和 3 号、5 号试样进行对比分析后发现, 不论是“平台 + 凹坑”状断口还是“平台 + 剪切”状断口, 焊接接头高温拉伸试样起裂位置、裂纹扩展途径基本一致, 主要由于焊缝区 γ' 和 δ 强化相溶解, 强度降低, 裂纹最先产生于拉伸试样边缘区域的焊缝处, 随后裂纹沿焊缝中心细小等轴晶界向试样内部扩展, 最终在轴向拉力的作用下发生瞬时断裂, 而形成“平台 + 凹坑”形貌和“平台 + 剪切”形貌, 两类断口特征的主要原因是初始裂纹产生的位置不同, 当初始裂纹在拉伸试样边缘焊缝区四周均产生时, 裂纹从试样四周沿焊缝向内部扩展形成“平台 + 凹坑”状断口特征; 当初始裂纹仅在拉伸试样边缘焊缝区局部区域出现时, 随着裂纹沿焊缝向内部扩展, 便形成“平台 + 剪切”状断口特征。

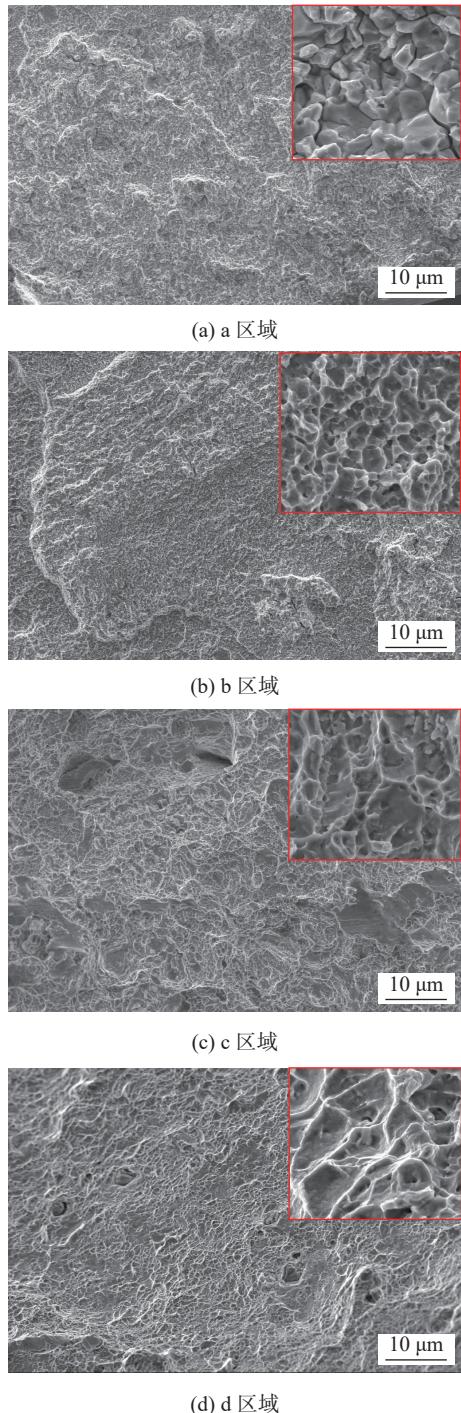
图 13 5号试样 IN718 侧断口典型区域显微形貌

Fig. 13 Micromorphology of typical fracture area on IN718 side of specimen No. 5. (a) zone a; (b) zone b; (c) zone c; (d) zone d
