第8卷 第4期
1987年12月

焊接学报
HANJIEXUEBAO

B30/QTS爆炸复合板焊接接头 断裂行为的研究

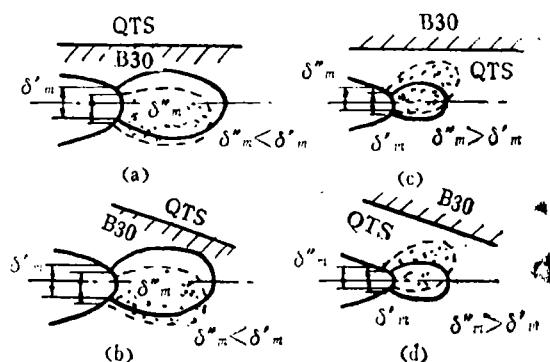
图11 裂纹尖端附近塑性区畸变模型的示意

(δ'_m 和 δ''_m 分别为畸变前后的尖端塑性区的宽度。
实线和虚线包围的区域分别为畸变前后塑性区的范围)

由试验数据发现，当裂纹尖端距结合界面有一定距离时，试样的断裂韧度值与裂纹尖端所在的那一层金属材料的韧度值不同。当裂纹尖端位于QTS中时，试样的韧度高于QTS的韧度值；而当其尖端位于B30中时，其韧度值低于B30的韧度值。初看起来，这三组试样的韧度值，除裂纹尖端位于结合界面者外，均在B30和QTS的韧度值之间。在此，提出一个假想的模型，如图11所示意。

当裂纹尖端位于软质材料(如B30)一侧时，尖端塑性区较大，相应的缺口尖端张开位移(CTOD) δ_m' 较大，但由于该区受到界面另一侧硬质材料(如QTS)的拘束而畸变(即不对称于裂纹平面)，向软质材料一侧偏斜，使CTOD值 δ_m'' 变小，即 $\delta_m'' < \delta_m'$ 。相反，当裂纹尖端位于硬质材料一侧时，尖端塑性区面积相对地小一些，CTOD值 δ_m' 较

小, 由于邻近的软质材料对拘束的松弛作用, 将使塑性区向软质一侧扩展, 而使CTOD值增大, $\delta_m'' > \delta_m'$ 。这个理论可以简单概括为: 结合界面附近的裂纹尖端塑性区向塑性好而强度低的金属一侧发展, 而偏离塑性差而强度高的金属一侧, 一般称之为“裂纹尖端塑性区畸变”模型。

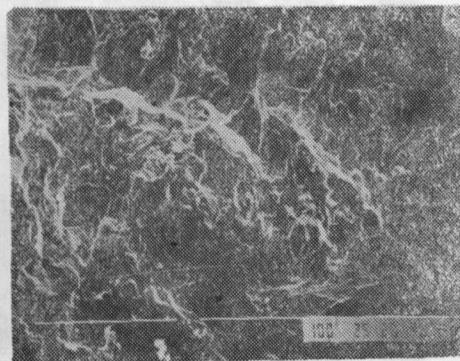
(a) 复层B30合金 $\times 200$

图4 原始材料断口的SEM照片

B30试样的断口扫描电镜照片见图4(a)(图版25)，呈现撕裂崩落状，表现出此种材

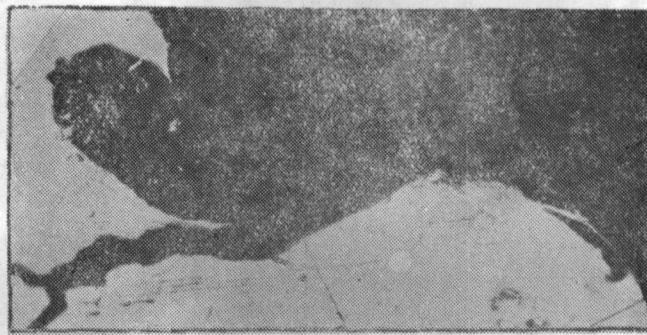
图6 裂纹由QTS一侧穿过爆炸结合的波状界面向B30一侧扩展 $\times 300$

裂纹尖端在QTS侧并且裂纹平面垂直结合界面的5c试样，裂纹在QTS内开始并很容易扩展向B30一侧。图6(图版25)中可以看到裂纹如何由QTS侧从波谷穿入B30一侧。

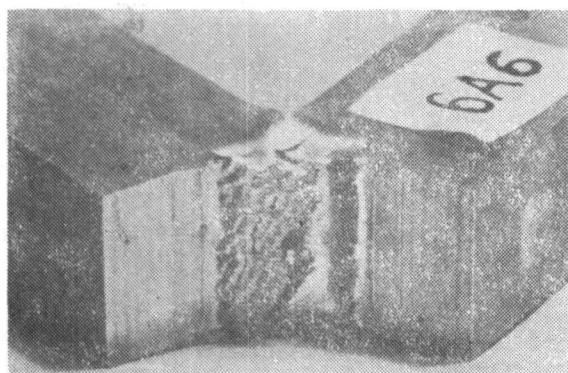
图7 裂纹的扩展垂直折向结合面内的情况

裂纹尖端在B30侧而裂纹平面垂直结合界面的6A试样，可以看到裂纹前沿抵达界面后垂直折向界面的情况，见图7(图版26)。照片中央可以看到暴露出来的界面上的波纹形状。图8(图版26)显示了沿结合界面开裂时垂直裂纹面的断面放大的图象。图9表示了这种开裂的两个阶段。

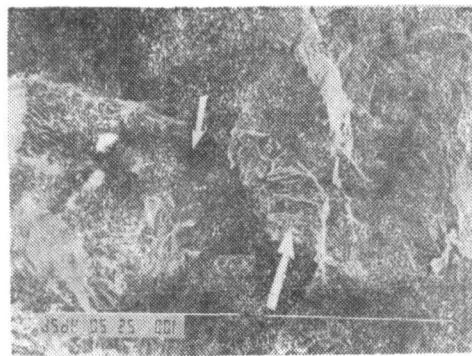
图13 界面分裂的断口上发现被拉长的韧窝 $\times 250$

本研究还通过电镜观察发现, 在断口表面上有明显拉长的凹窝(图13)(图版26)。由图8可以看出, 当界面开裂后爆炸波纹的“浪尖”已不复存在了。因此, 有理由认

为，在界面开裂过程中，“浪尖”遭到了剪切破坏，而图13中箭头所指的被拉长的切窝正是这种剪切留下的证据。
