激光熔覆在 AlN 陶瓷表面制备铜基金属 覆层缺陷分析及控制

摘要: 通过脉冲式 YAG 激光器在 AlN 陶瓷表面制备铜基金属覆层, 分析熔覆层的缺陷, 并研究如何能控制熔覆层缺陷的发生, 熔覆试样的缺陷主要表现为陶瓷基板炸裂、熔覆层成形不完整、熔覆层微观裂纹和气孔。结果表明, 通过调节激光熔覆的热输入可以保证陶瓷基板的完整性并且熔覆层成形良好; 通过焊前预热和焊后缓冷的工艺可以降低熔覆层微观裂纹和气孔的形成几率。通过优化激光熔覆工艺参数和工艺方法, 可以形成良好的熔覆层, 并且 AlN 陶瓷基板和铜基金属覆层之间形成过渡层, 形成良好的冶金结合。

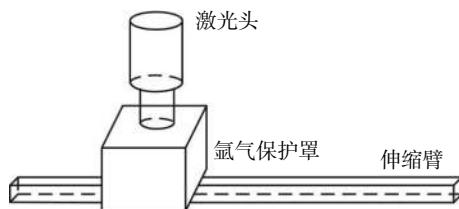
图 1 激光熔覆试验设备示意图

试验中采用的激光熔覆的设备为脉冲式 YAG 激光器, 试验前, 对陶瓷基板用丙酮和超声波清洗器对 AlN 陶瓷片进行清洗, 并将混合均匀 Cu 粉和 Ti 粉在烘干炉内烘干。在 AlN 陶瓷表面预置上处理后的金属粉末, 并将陶瓷基板放入 Ar 气保护罩中, 将 Ar 气保护罩固定在伸缩臂上, 在熔覆设备下进行熔覆。试验设备示意图如图 1 所示。

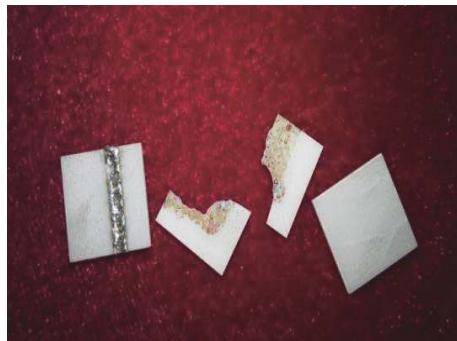
图 2 热输入过大导致陶瓷基板炸裂

AlN 陶瓷的热膨胀系数为 $2.805 \times 10^{-6}/\text{°C}$, 纯铜的热膨胀系数为 $17.7 \times 10^{-6}/\text{°C}$, 由于 AlN 陶瓷基板和铜的热膨胀系数差别较大, 所以在激光热输入较大的时候陶瓷基板易炸裂, 如图 2 所示。

由于两种材料的热膨胀系数相差过大, 在热输入较大的时候陶瓷基板易炸裂导致陶瓷基板的强度下降, 不能满足实际使用要求, 这就要求精准的控制激光的输出能量, 保证陶瓷基板的完整性。经过试验对激光工艺参数进行调整, 调整后的激光参数如表 4 所示。采用调节后的激光熔覆参数进行试验, 陶瓷基板不产生炸裂, 且熔覆后陶瓷基板背后无明显的宏观裂纹, 如图 3 所示。

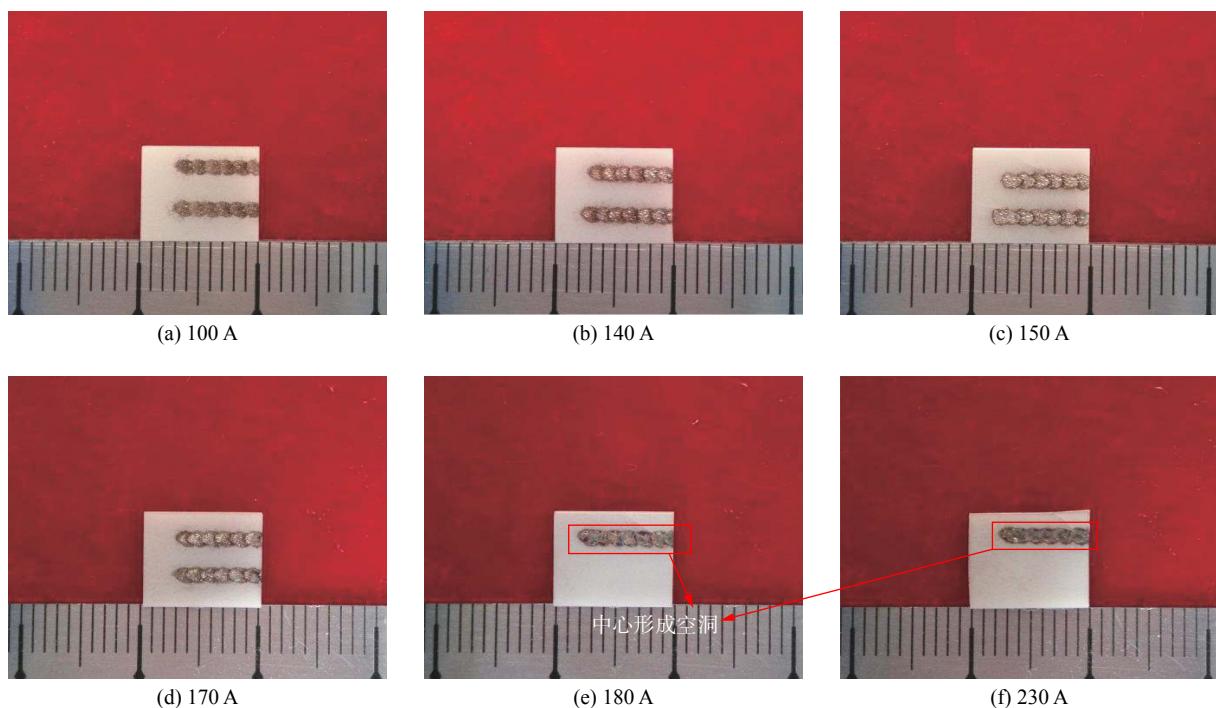
图 4 不同电流下激光熔覆试样宏观形貌

由于采用脉冲式 YAG 激光器, 熔覆试样表面呈现连续的脉冲状斑点, 各个参数下, 激光熔覆的宏观形貌相差较大。试验采用单一变量法, 激光脉宽、激光频率、扫描速度分别为 1.8 ms, 4 Hz, 350 mm/min.

电流为 100 A 时, 陶瓷表面的铜基金属在熔覆后仍有很多粉末敷在熔覆层上, 当电流从 100 A 向 140 A 变化时, 熔覆层上的金属粉末数量逐渐减少, 当电流为 150 A 以上时, 表面呈现光滑的金属覆层。当电流增大到 180 A 时, 激光脉冲斑点中心形成孔洞, 可以看到陶瓷基板, 并且出现裂纹陶瓷基板强度下降。当电流大于 200 A 时陶瓷基板开始出现大量裂纹, 导致试验过程中出现陶瓷基板炸裂现象。当电流变化时, 陶瓷表面铜覆层的变化较大, 基本状态如表 5 所示。

通过图 4 和表 5 可以看出当电流从 100 A 逐渐增加到 150 A 时, 金属粉末和陶瓷基板接受的激光能量逐渐增大, 激光熔覆表面成形逐渐变好。当电流增加到 160~170 A 时, 陶瓷表面铜覆层成形质量最好, 且陶瓷基板上未出现裂纹, 当

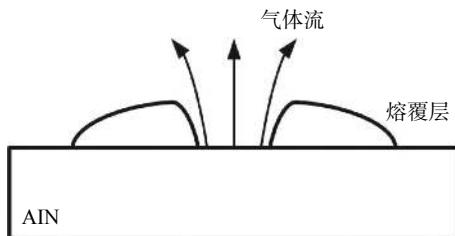
图 5 180 A 时陶瓷表面铜基金属覆层横截面示意图

通过铜基金属覆层横截面示意图可以看出当电流增加到 180 A 以上时, 金属覆层中心形成空

洞，这是由于当激光电流增加到 180 A 及以上时，铜基金属及陶瓷单位时间内吸收的激光能量较大，达到 AlN 陶瓷的汽化温度，在激光熔覆过程中，AlN 陶瓷基板汽化，生成气体从激光斑点中心溢出，熔化的铜基金属被气体推向斑点周围，在激光斑点中心形成空洞，降低铜基金属覆层宏观质量。

激光电流达到 180 A 以上时, 在铜基金属覆层中间形成空洞, 铜基金属覆层横截面示意图如图 5 所示。

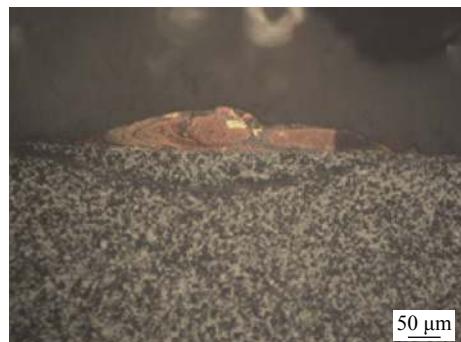
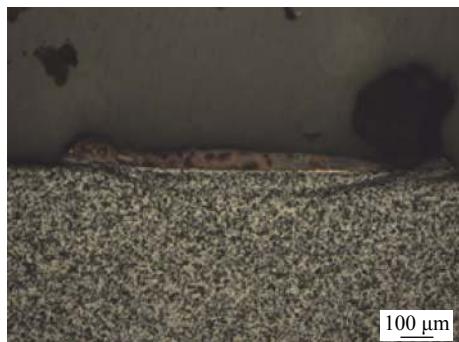
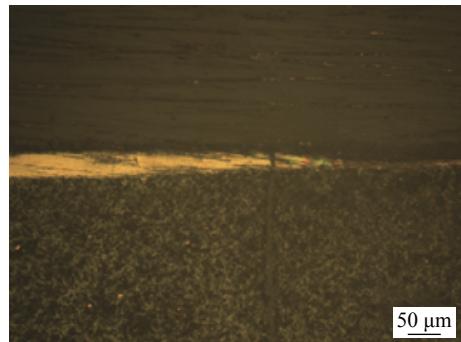
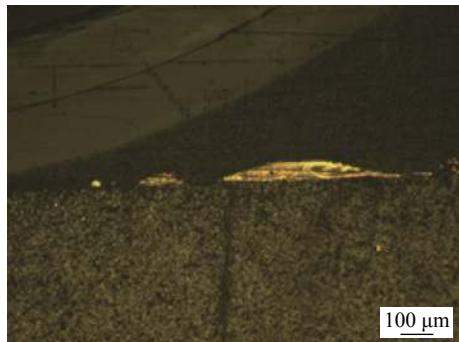
图 6 Cu 基金属覆层裂纹缺陷

(a) 覆层/基体复合裂纹

(b) 基体剥离裂纹

(c) 覆层裂纹

(d) 基体纵向裂纹

产生如图 6 所示的微观裂纹的原因主要是由于激光熔覆的冷却速度较快，最大可以达到 106 K/s，而 AlN 陶瓷和铜基金属覆层的性能差异较大，所以在覆层中有较大的残余应力。为了减少熔覆层的残余应力，降低 Cu 基金属覆层的冷却速度，将数显恒温加热平台放置到 Ar 气保护罩中，并在激光熔覆前，用加热平台将预制

通过扫描电子显微镜对熔覆层进行分析，可以发现虽然熔覆层的表面成形较好，但是由于热膨胀系数差别过大，导致熔覆层中有残余应力，在陶瓷基板上形成微观裂纹，裂纹主要分为两种，一种是 Cu 基金属覆层和陶瓷粘连从覆层边缘产生裂纹，导致覆层和基体的结合强度较低，如图 6a, 6b 所示；另一种裂纹是在陶瓷基板上产生贯通的竖向裂纹，如图 6c, 6d 所示。

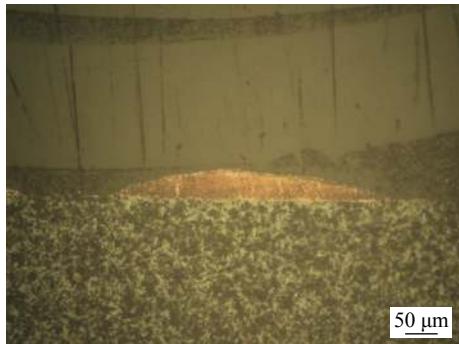
图 7 焊前预热、焊后缓冷后熔覆层微观形貌

Cu 基金属粉末的陶瓷片加热到 800 °C，达到温度后对试样进行激光熔覆，熔覆后对试样进行缓冷并取出试样。采用焊前预热和焊后缓冷工艺之后的 Cu 基金属覆层的微观形貌如图 7 所示。通过图 7 可以看出，采用焊前预热和焊后缓冷，Cu 基金属熔覆层结合性较好，且没有微观裂纹，熔覆层的质量较好。

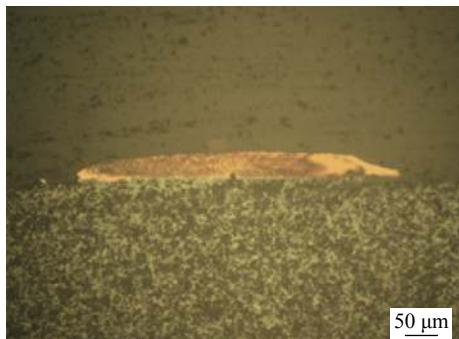
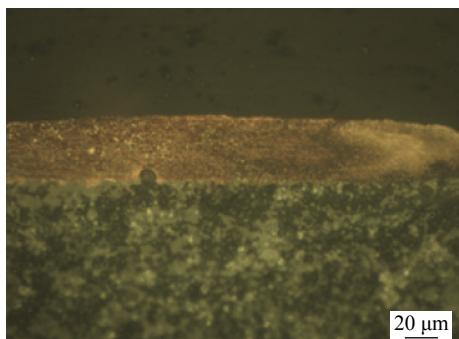
图 8 Cu 基金属覆层中的气孔缺陷

由于陶瓷的汽化和激光熔覆冷却速率过大, 导致气体不能完全溢出到熔池表面, 在 AlN 陶瓷表面制备的 Cu 基金属覆层中形成气孔缺陷, 降低熔覆层性能, 如图 8 所示, 气孔呈黑色圆形。在试验过程中采用焊前预热和焊后缓冷的工艺过程, 能降低 Cu 基金属覆层的气孔形成几率。

(a) 覆层气孔缺陷

(b) 图 8a 放大图

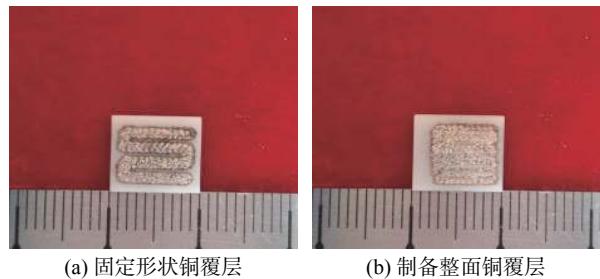
图 9 参数及试验条件优化后激光熔覆试样宏观形貌

成缺陷的原因进行分析, 并进行控制。对激光熔覆过程中加入 Ar 气进行保护, 防止氧化; 控制激光的热输入防止陶瓷基板炸裂并保证涂层有良好的成形性; 增加焊前预热和焊后缓冷, 降低熔覆层微观裂纹和气孔。最终确定良好的激光熔覆参数如表 6 所示, 在此工艺参数下及试验条件优化下激光熔覆的宏观形貌如图 9 所示。

(a) 固定形状铜覆层

(b) 制备整面铜覆层

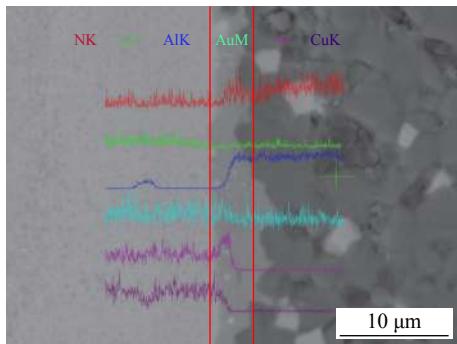
图 11 SEM 下激光熔覆微观形貌及各元素在过渡层附近的变化趋势

试验参数及试验条件优化后, 可以通过激光熔覆在 AlN 陶瓷表面形成连续的熔覆层, 并且陶瓷表面成形良好, 其熔覆层微观形貌如图 10 所示。通过图 10 可以看出, 陶瓷基体和 Cu 基金属覆层之间形成过渡层, 过渡层厚度为 5 μm。试样在 SEM 下的微观形貌及经过 EDX 分析的各元素的变化趋势如图 11 所示。通过图 11 可以看出, 铜基金属覆层和陶瓷基板之间有明显的过渡层, 且铜基金属覆层经过腐蚀后出现黑色颗粒。为了判断激光熔覆层附近元素的分布, 对过渡层进行 EDX 能谱分析, 可以看出在过渡层附近, Al 含量下降, Cu 含量上升, Ti 含量先上升后下降, N 的含量没有明显变化, 由于此试样在激光熔覆过程中进行 Ar 气保护, 所以在激

光熔覆过程中,在过渡层附近O的含量没有太大变化。可以看出在AIN陶瓷基体和Cu基金属覆层之间形成了良好的冶金结合。
