# 疲劳损伤对核电汽轮机焊接转子接头应力腐蚀开裂敏感性的影响

**摘要:** 采用慢应变速率拉伸试验 (SSRT) 研究了不同程度疲劳损伤对核电汽轮机焊接转子接头应力腐蚀开裂敏感性的影响, 利用扫描电子显微镜等观察手段讨论了疲劳损伤对汽轮机焊接接头应力腐蚀开裂敏感性和二次裂纹的作用机理。结果表明, 疲劳损伤增强了核电汽轮机焊接转子接头应力腐蚀开裂敏感性。此外, 疲劳损伤的作用使空气中试样的塑性提高而在腐蚀溶液中塑性降低, 也影响了试样内部二次裂纹的产生和扩展。

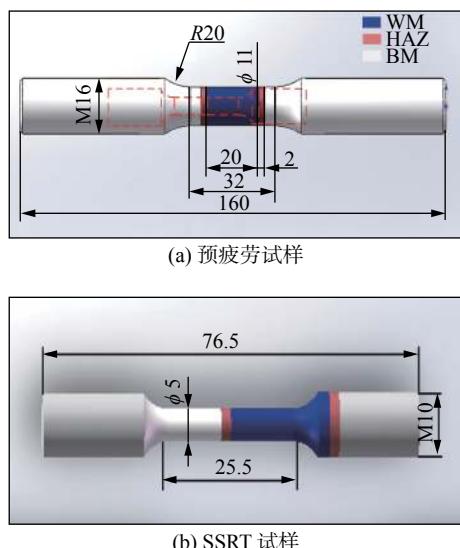
图 1 试样示意图(mm)

Fig. 1 Schematic diagram of specimens. (a) pre-fatigue specimen; (b) SSRT specimen

为了研究疲劳损伤对核电汽轮机焊接转子接头应力腐蚀敏感性的影响, 首先对材料进行一系列疲劳中断试验。疲劳试验的试样为跨焊接接头试样, 如图 1 所示。焊缝位于试样中间, 具体尺寸如图 1a 所示, 试样中间部分为焊缝。试验采用应力控制, 应力范围为 7.6~760 MPa, 载荷谱为正弦波, 应变比为 0.1, 频率为 0.5 Hz, 中断试验的循环周次分别为 2 500, 5 000, 9 000 和 15 000 周次。

SSRT 试验试样均由经过不同循环周次的疲劳试样加工而成, 取样如图 1a 中虚线所示, 其尺寸如图 1b 所示, 熔合线在试样标距段的中央, 标距段上包含 WM, HAZ 和 BM 3 个区域。为了对比疲劳损伤对汽轮机焊接转子应力腐蚀敏感性的影响, 同时进行了未疲劳接头的拉伸试验。

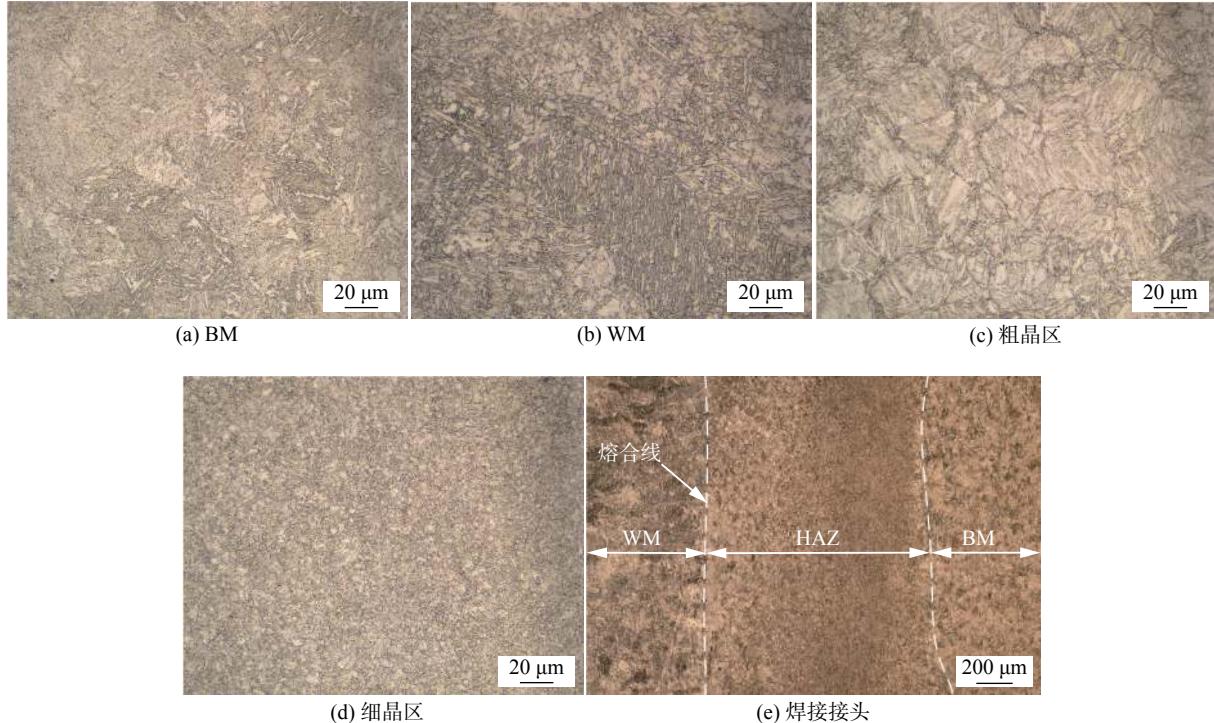
图 2 焊接接头的微观组织

Fig. 2 Microstructure of welded joint. (a) base metal; (b) weld metal; (c) coarse-grain zone; (d) fine-grain zone; (e) welded joint

图 2 为未疲劳焊接接头的微观显微组织。BM 由板条状回火马氏体组成; WM 由马氏体基体、条状贝氏体和少量铁素体组成; HAZ 晶粒大小由于焊

接时温度的梯度变化,从熔合线向母材不断减少,分为粗晶区和细晶区,粗晶区微观组织由回火马氏体和板条状贝氏体组成,细晶区微观组织由颗粒状的回火马氏体组成。图 2e 为未疲劳焊接接头整体显微组织形貌,显微组织从左到右分别为 WM, HAZ 和 BM。对比了疲劳前后的微观组织,由于组织未发生变化,故文中未提供疲劳焊接接头的微观组织。图 3 为未疲劳焊接接头的显微硬度的变化和分布。从图 3 可以看出,焊接接头中熔合线处的硬度最高,3 个区域中 HAZ 的硬度最高,WM 和 BM 处的硬度相差不大。

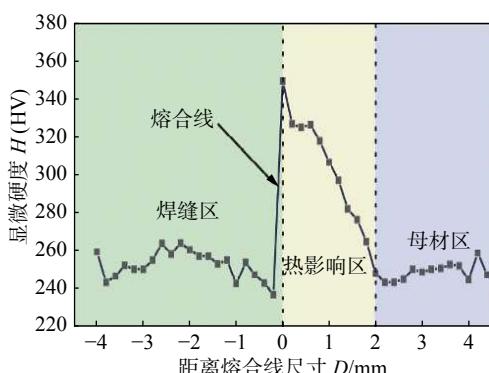
图 3 焊接接头的显微硬度

Fig. 3 Microhardness of welded joint

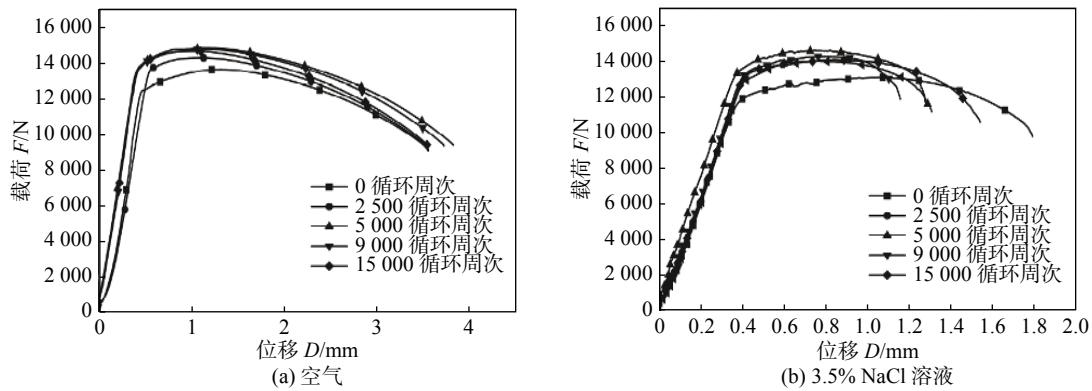
图4 不同疲劳周次下加载荷与位移曲线

Fig. 4 Load-displacement curves under different fatigue. (a) air; (b) 3.5% NaCl solution

经不同疲劳损伤的试样分别在 180 °C、空气和 180 °C、3.5% NaCl 溶液中进行 SSRT 得到的载荷与位移曲线如图 4 所示。从图 4 可以看出,无论是空气还是 3.5% NaCl 溶液中,疲劳后试样的屈服强度与抗拉强度均比未疲劳试样高,这表明经疲劳后试样的强度得到了提高,这是应变强化的结果。对比空气中和腐蚀环境下拉伸试样的断面收缩率和断后伸长率可以发现,疲劳损伤对接头的断面收缩率和断后伸长率影响较小,而在 3.5% NaCl 溶液中,经不同循环周次后的疲劳接头断面收缩率和断后伸长率与未疲劳接头相比都发生了一定程度的下降。但是,从表 2 可以看出,拉伸试验所获的屈服强度与抗拉强度并没有随着循环周次的增加而增大,断面收缩率和断后伸长率也未能发现明确的变化规律。利用断面收缩率和断后伸长率计算得到不同循环周次下的应力腐蚀开裂敏感性系数  $I_1$  和  $I_2$  列于表 2 中,所用公式如下。

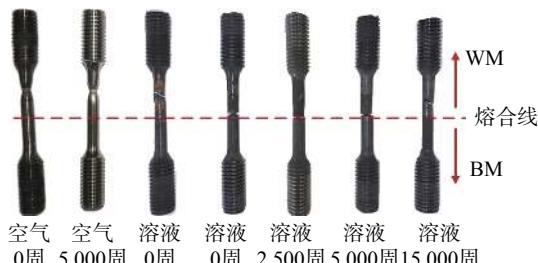
图5 SSRT试样的断裂位置

Fig. 5 Fracture location of SSRT specimens

焊接接头SSRT试样的断裂位置如图5所示。值得注意的是,空气中拉伸试样的断裂位置均在WZ。但是,在腐蚀环境下,焊接接头的断裂位置出现了明显的变化,对于0周次和15 000周次的试

样,其断裂位置仍在WZ,然而对于2 500, 5 000及9 000周次的试样,其断裂位置却变为靠近熔合线的HAZ。这是由于疲劳损伤加大了焊接接头不同区域的力学性能差异,从而使SSRT试样的断裂位置发生了显著改变,这导致了SSRT结果中获得的不同疲劳周次下焊接接头力学性能参数及应力腐蚀开裂敏感性未出现明显规律。

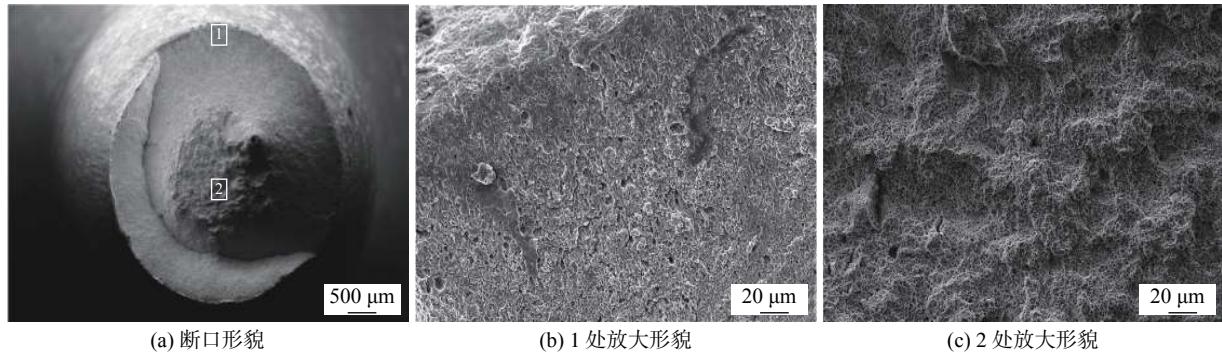
图 6 空气中 0 周次下 SSRT 的断口形貌

Fig. 6 Fracture morphology of SSRT under 0 cycle in air.(a) fracture morphology; (b) enlarged morphology at 1; (c) enlarged morphology at 2

为了进一步明确焊接接头试样的力学性能差异及应力腐蚀开裂机理,采用扫描电镜对空气和3.5% NaCl溶液中的SSRT试样断口进行观察,所得的典型断口形貌如图6~图10所示。

空气中断裂的试样断口为明显的杯口状断口形貌,断口中央为韧窝且面积比较大,断口四周凹陷,这属于典型的延性断裂。图7b和图7c为在3.5% NaCl溶液中经不同疲劳损伤的SSRT试样的

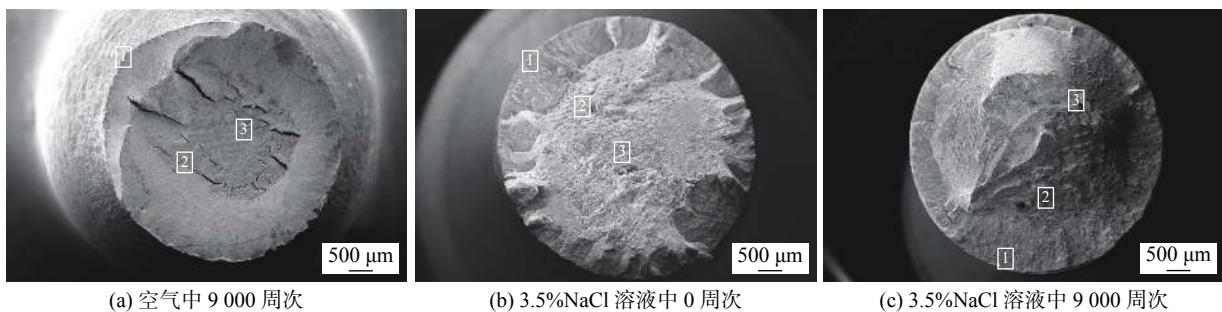
图 7 典型疲劳周次下 SSRT 的断口形貌

Fig. 7 Fracture morphology of SSRT under typical fatigue cycles. (a) 9 000 cycles in air; (b) 0 cycle in 3.5% NaCl solution; (c) 9 000 cycles in 3.5% NaCl solution

断口形貌,不同于空气中的试样断口,断口四周都较为平整,有少量河流状花纹,表现出脆性断裂的特征,而中间的断口呈韧窝状。此外,由于疲劳后试样的应变强化使接头的屈服增加,而屈服强度的增加会显著的增加应力腐蚀裂纹的扩展速率,使存在疲劳损伤的 SSRT 试样的收缩率下降(表 2)。对比图 7b 和图 7c,存在疲劳损伤的试样断口没有发现明显的脆性断裂和延性断裂的分界线,但相较于没有疲劳的图 7b,其颈缩程度降低,即发生脆性断裂的面积增大。

值得注意的是,不同于空气中未疲劳试样的断口,不论在空气中还是腐蚀环境下,存在疲劳损伤的试样断口表面均出现较多二次裂纹。对于空气中的裂纹,一旦形核扩展,位错就会不断向裂纹尖端运动,当裂纹尖端遇到晶界,且位错堆积不能使裂纹继续扩展,裂纹的扩展就会停止,而裂纹的扩展受阻,便会在裂纹两边扩展出二次裂纹<sup>[24]</sup>。由表 2 中的力学性能数据可以看出,疲劳损伤增大了材料的强度,裂纹尖端便更容易受到阻碍,从而扩展出二次裂纹,呈现出图 7a 中的二次裂纹形貌。此外,

在腐蚀环境中,不论是否受到疲劳损伤,均表现出明显的二次裂纹(图 7b 和图 7c),这说明断口表面二次裂纹的形成机理不同于空气中的二次裂纹,是具有较强应力腐蚀开裂敏感性的典型特征。除了疲劳损伤增大了材料的强度外,随着裂纹的扩展,裂纹尖端的应力集中增大了局部附加电位,促进了裂纹尖端的阳极溶解和阴极反应<sup>[25]</sup>。此外,裂纹尖端的高塑性变形区域也使阴极析出的氢加速在裂纹尖端的聚集,促进了二次裂纹的形成和扩展。因此,SSRT 试样中的二次裂纹是腐蚀环境和载荷协同作用的结果。

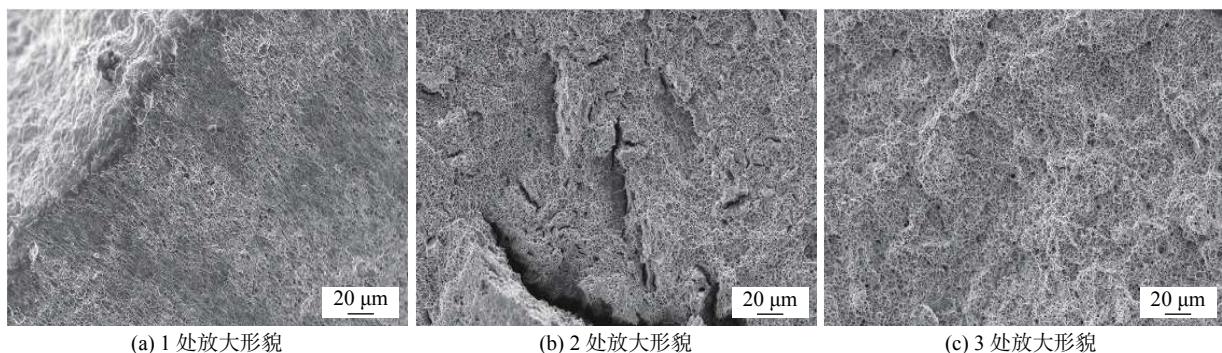
图 8 空气中 9 000 周次下 SSRT 的断口形貌

Fig. 8 Fracture morphology of SSRT under 9 000 cycles in air.(a) enlarged morphology at 1; (b) enlarged morphology at 2; (c) enlarged morphology at 3

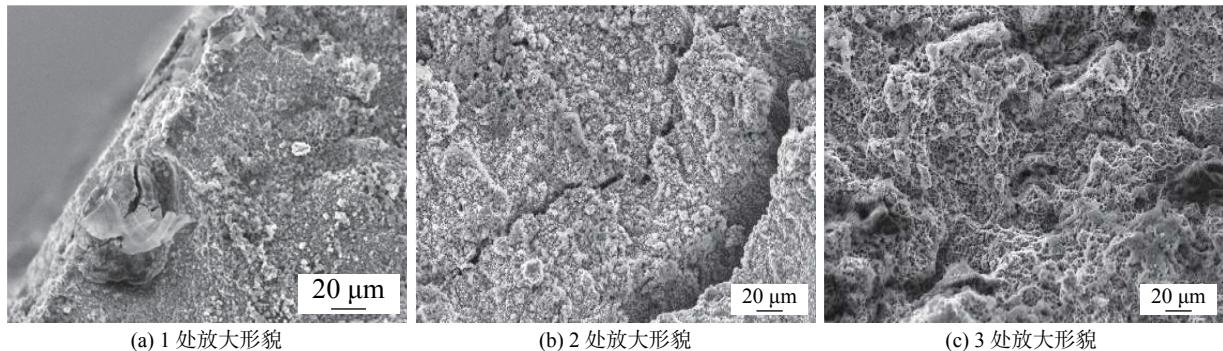
图 9 3.5% NaCl 溶液中 0 周次下 SSRT 的断口形貌

Fig. 9 Fracture morphology of SSRT under 0 cycle in 3.5% NaCl solution.(a) enlarged morphology at 1; (b) enlarged morphology at 2; (c) enlarged morphology at 3

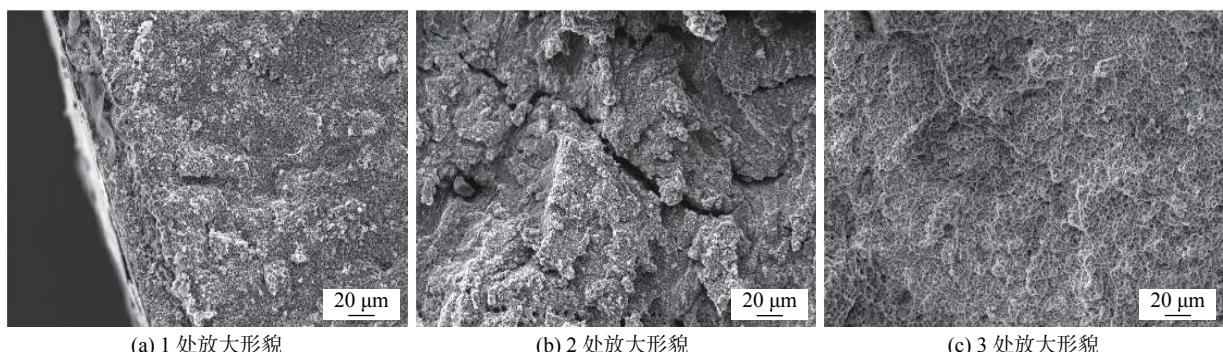
图 10 3.5% NaCl 溶液中 9 000 周次下 SSRT 的断口形貌

Fig. 10 Fracture morphology of SSRT under 9 000 cycles in 3.5% NaCl solution. (a) enlarged morphology at 1; (b) enlarged morphology at 2; (c) enlarged morphology at 3

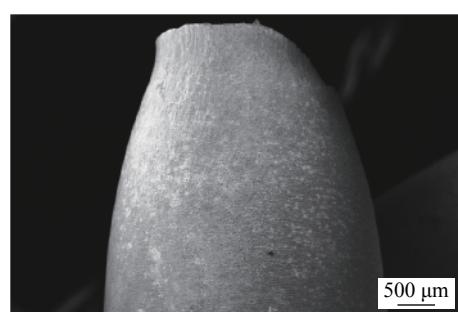
图 11 空气中 0 周次断裂位置附近的表面形貌  
Fig. 11 Surface topography near the typical fatigue fracture location of 0 cycle in air

空气中拉断的试样如图 11 所示,断口附近光滑无裂纹;而 3.5% NaCl 溶液中腐蚀环境下断裂位置附近的表面形貌如图 12 所示,可以观察到断裂位置附近的试样上有很多微小的裂纹,且都与拉伸的方向垂直。图 12a 和图 12c 是典型的 0 周次和 9 000 周次的 SSRT 试样裂纹扩展的情况,其它周

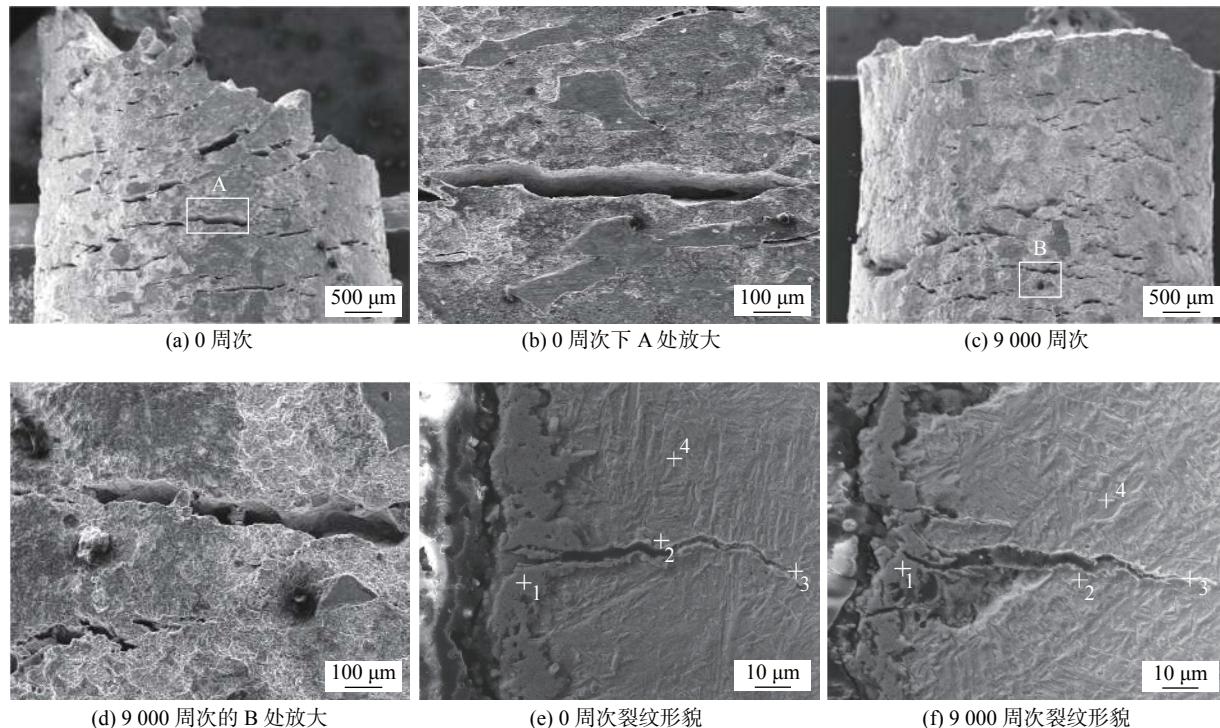
图 12 3.5%NaCl 溶液中典型疲劳周次 SSRT 断裂位置附近表面形貌与裂纹形貌

Fig. 12 Surface topography near the typical fatigue fracture location and crack morphology in 3.5% NaCl solution. (a) 0 cycle ; (b) amplifying at A of 0 cycle; (c) 9 000 cycles; (d) amplifying at B of 9 000 cycles; (e) crack morphology of 0 cycle; (f) crack morphology of 9 000 cycles

次的 SSRT 试样上的裂纹与 9 000 周次的类似,从图 12 可以看出裂纹都是穿过马氏体簇的,即裂纹扩展方式都为穿晶。

为了进一步分析腐蚀介质对应力腐蚀开裂敏感性的影响, 对裂纹尖端附近进行了能谱分析, 如图 12e 和图 12f 所示。从图 12e 和图 12f 可以看出, 在腐蚀介质的作用下, 整个裂纹都被氧化膜覆盖。表 3 所列的是图 12e 和图 12f 裂纹不同位置氧化物和基体的元素分布, 当裂纹扩展到一定程度后, 由于 SCC 裂纹宽度只有微米级, 在慢应变速率的作用下, 裂纹由于力的作用快速向前扩展, O 元素来不及进入裂纹尖端, 呈现出表中从裂纹嘴到裂纹尖

端覆盖的氧化物中 O 元素的比重不断下降的趋势; 另一方面, 正是由于 SCC 裂纹尖端的氧分压较低, 铬的氧化物吉布斯自由能比周围氧化物高, 导致了四周基体金属中的 Cr 元素扩展至裂纹表面使 Cr 元素比重增加<sup>[27]</sup>。裂纹嘴形成的铬、镍氧化层在基体上形成了一层保护层使得基体金属不会被继续腐蚀。在拉伸的作用下, 裂纹尖端氧化膜发生破裂, 露出金属继续被腐蚀形成新的氧化膜, 如此循环往复, 加速了裂纹的形成与扩展。
